## AQUABION® TESTBERICHT: MOD Militärstützpunkt in der Nähe von Winchester (UK)

(übersetzt aus dem Englischen, der Test wurde vom AQUABION Partner JFK Plumbing & Heating in Großbritannien durchgeführt)

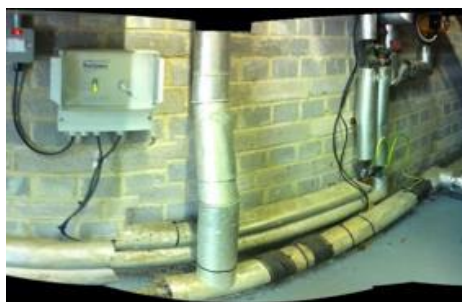
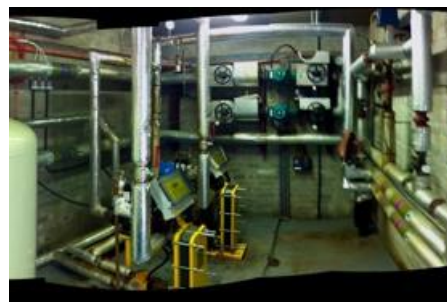
Abbildung 2,3: Andere Wasserbehandlungssysteme konnten die Plattenwärmetauscher vor Verkalkung nicht schützen. Die Plattenwärmetauscher wurden regelmäßig gewartet, wobei alle 6 Monate eine Entkalkung durchgeführt wurde.

Dieser spezielle MOD Stützpunkt im Süden von England hatte seit vielen Jahren große Kalkprobleme. Es wurden verschiedenste Wasserbehandlungssysteme installiert und getestet, um das Kalkproblem zu reduzieren, da die Plattenwärmetauscher regelmäßig alle 6 Monate gewartet und entkalkt werden mussten. Auch die Duschköpfe verursachten schwere Probleme und mussten ständig mit nicht aggressivem Wasser behandelt sowie alle 3 Monate entkalkt werden, um die ordentliche Funktionsweise zu gewährleisten.

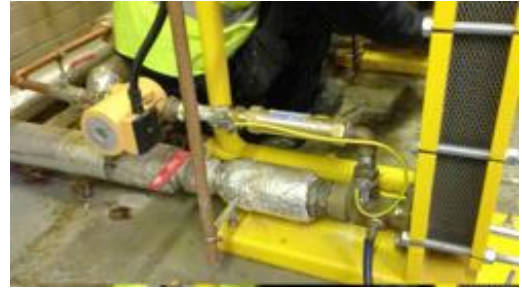
Abbildung 4: JFK Plumbing&Heating Ltd installiert das patentierte AQUABION® Kalk- und Korrosionsschutzsystem

Bevor die Messung im Jänner 2013 gestartet wurde, wurden die Wärmetauscher komplett entkalkt. 2 Wasserzähler sowie die AQUABION® Systeme wurden von JFK Plumbing&Heating Ltd installiert. Ein AQUABION® H40 wurde in der Kaltwasserleitung sowie zwei AQUABION® S20 im Sekundärrücklauf nach den Pumpen installiert.

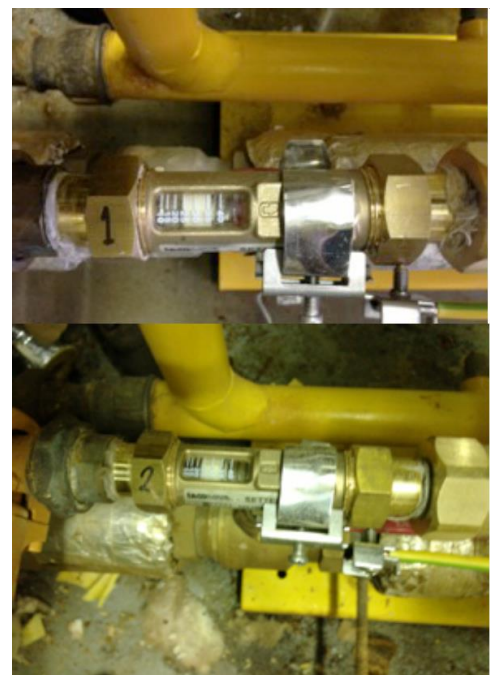
Abbildung 5: 2 Wasserzähler wurden nach jeder Pumpe eingebaut. Die Messung zeigt den Durchfluss VOR und NACH dem Einbau von AQUABION®.

Vor der Entkalkung und Installation der AQUABION® Systeme wurde die Durchströmung der Wärmetauscher bei 20 L/min. gemessen. Das System war laut und besaß eine unberechenbare Strömung. Die individuelle Ableitung betrug bei Pumpe 1 = 10 L/min. und Pumpe 2 = 10 L/min. Nach der Entkalkung liefen die Pumpen reibungslos mit einer Durchströmung von 47 L/min. Die individuelle Aufzeichnung bei Pumpe 1 betrug 25 L/min. und bei Pumpe 2 22 L/min.

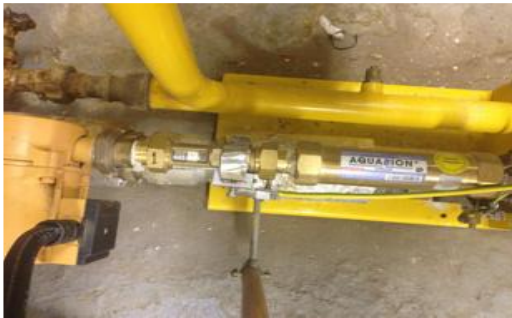
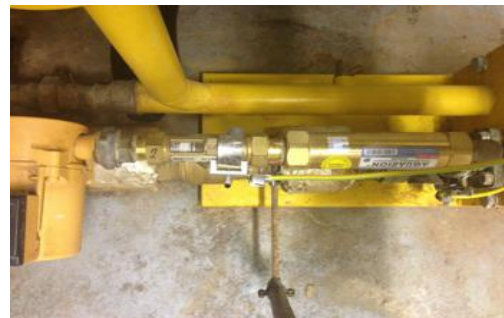
Abbildung 7 u. 8: Die 2-Durchflussmesser neben den AQUABION® Systemen. Diese wurden nach den Pumpen installiert und zeigen die Erhöhung der Strömungsgeschwindigkeit an.

- Pumpe 1 = 29 L/pm, eine 4 L/pm Erhöhung der Durchflussrate.
- Pumpe 2 = 22 L/pm, keine Veränderung der Durchflussrate.

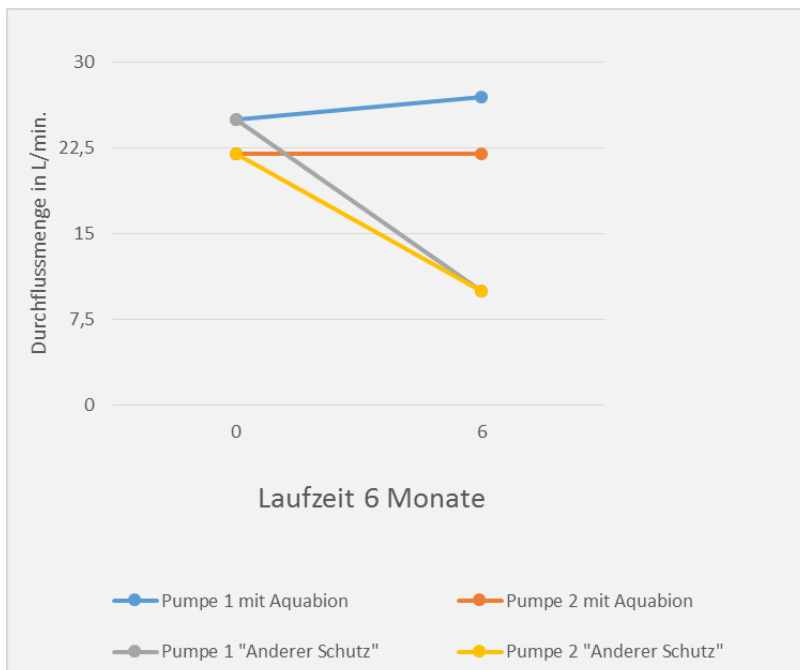
**Diese Grafik zeigt den Wasserdurchfluss durch die Plattenwärmetauscher über einen Zeitraum von 6 Monaten zwischen 7. Jänner 2013 und 30. Juni 2013.**

Die orange und blaue Linie zeigen die Entwicklung bzw. auch Steigerung der Durchflussmengen über 6 Monate mit AQUABION®

Die grau und gelbe Linie zeigen den 4.5 L/m Strömungsverlust pro Monat bei Einsatz anderer Schutzausrüstungen. Der Gesamtverlust über 6 Monate betrug 27 L/m.

Die Durchflussmenge zu Beginn der Testzeit für den „Anderen Schutz“ wurde geschätzt.
